| SORSZÁM | HELYRAJZI SZÁM | CÍM | VÉDETTSÉGI FOK |

**LEÍRÁS, JELLEMZŐK, VÉDENDŐ ÉRTÉKEK**

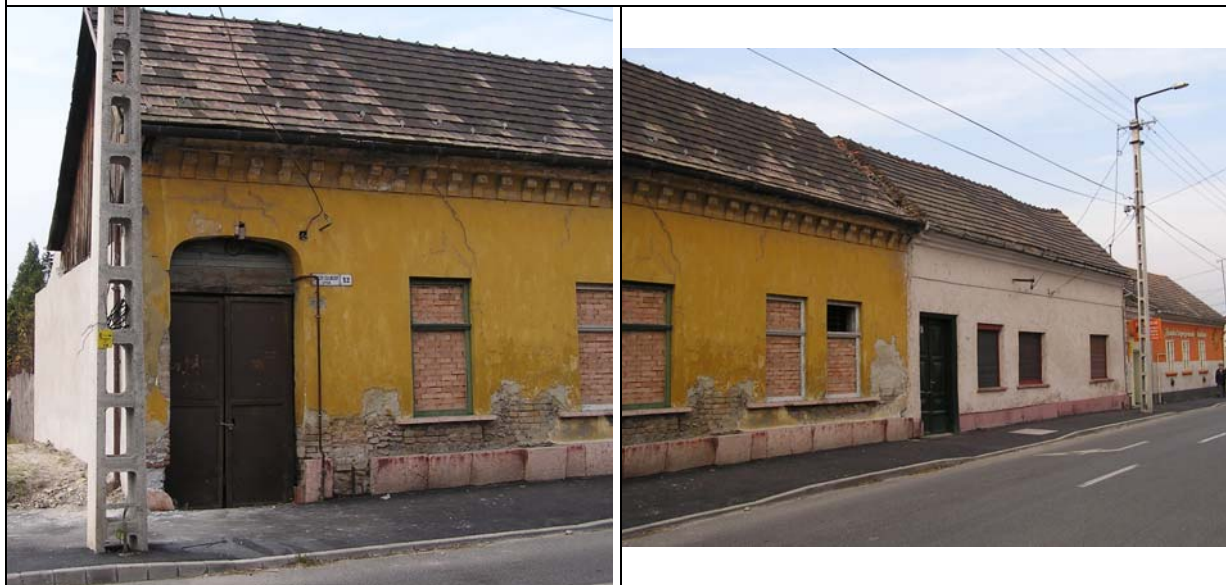
| SORSZÁM | HELYRAJZI SZÁM | CÍM | VÉDETTSÉGI FOK |
|---|---|---|---|
| 1. | 2642 | Bajcsy-Zsilinszky u. 12. | Helyi védelem |

Lakóház, rossz állapotban lévő, javasoljuk a helyi védelem megszüntetését

bontandó

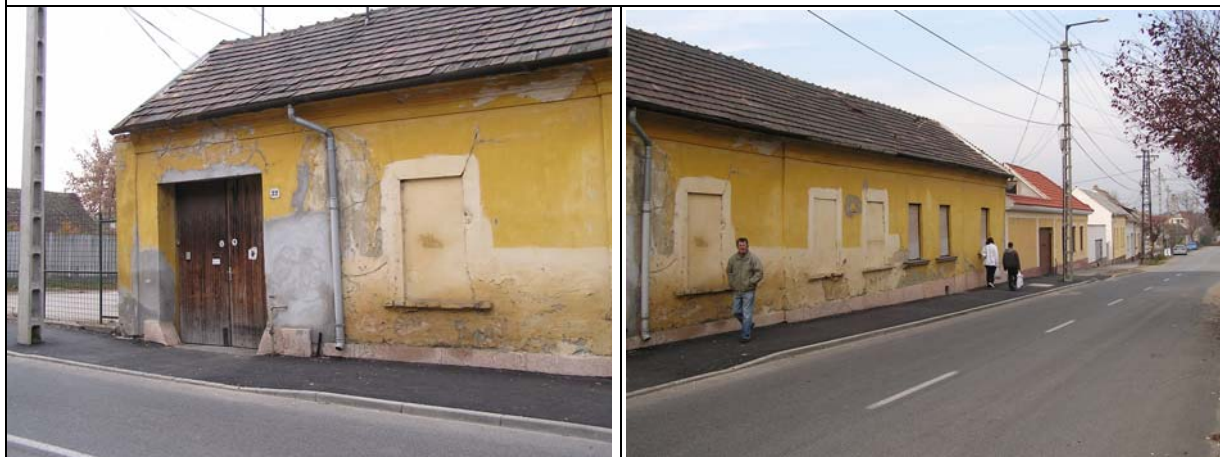
| SORSZÁM | HELYRAJZI SZÁM | CÍM | VÉDETTSÉGI FOK |
|---|---|---|---|
| 2. | 2636 | Bajcsy-Zsilinszky u. 22. | Helyi védelem |

Lakóház, rossz állapotban lévő, javasoljuk a helyi védelem megszüntetését

bontandó

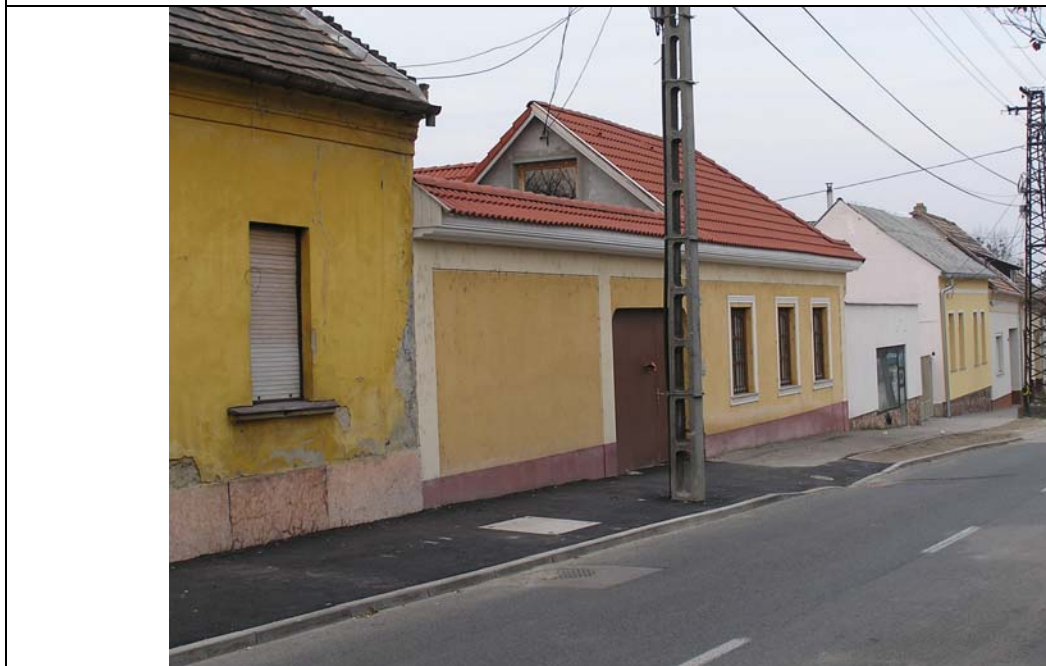
| SORSZÁM | HELYRAJZI SZÁM | CÍM | VÉDETTSÉGI FOK |
|---|---|---|---|
| 3. | 2635 | Bajcsy-Zsilinszky u. 24. | Helyi védelem |

Lakóház, homlokzati megjelenés

tetőtéri ablak cseréje az épület arányaihoz illeszkedő nyílászáróra

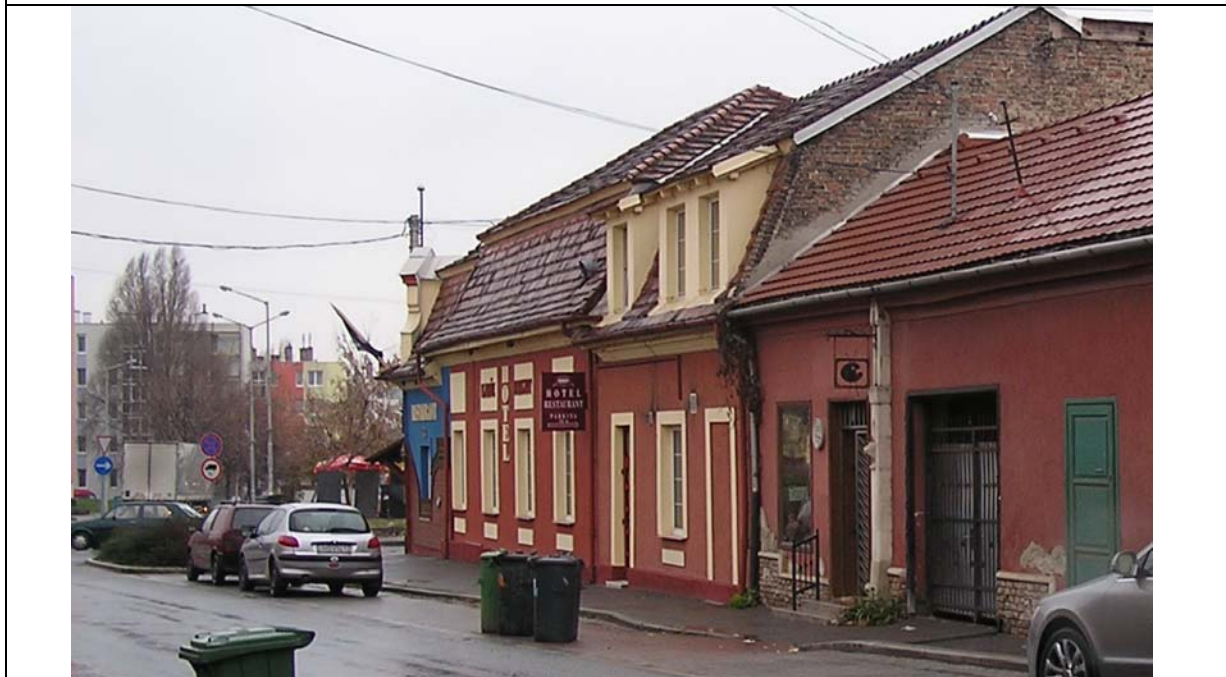
| SORSZÁM | HELYRAJZI SZÁM | CÍM | VÉDETTSÉGI FOK |
|---|---|---|---|
| 4. | 2648,2649, 2650 | Almási út 2-8 | Helyi védett |

Étterem, Hotel, Vendéglátóhely

Földszint +1 emelet átépítés

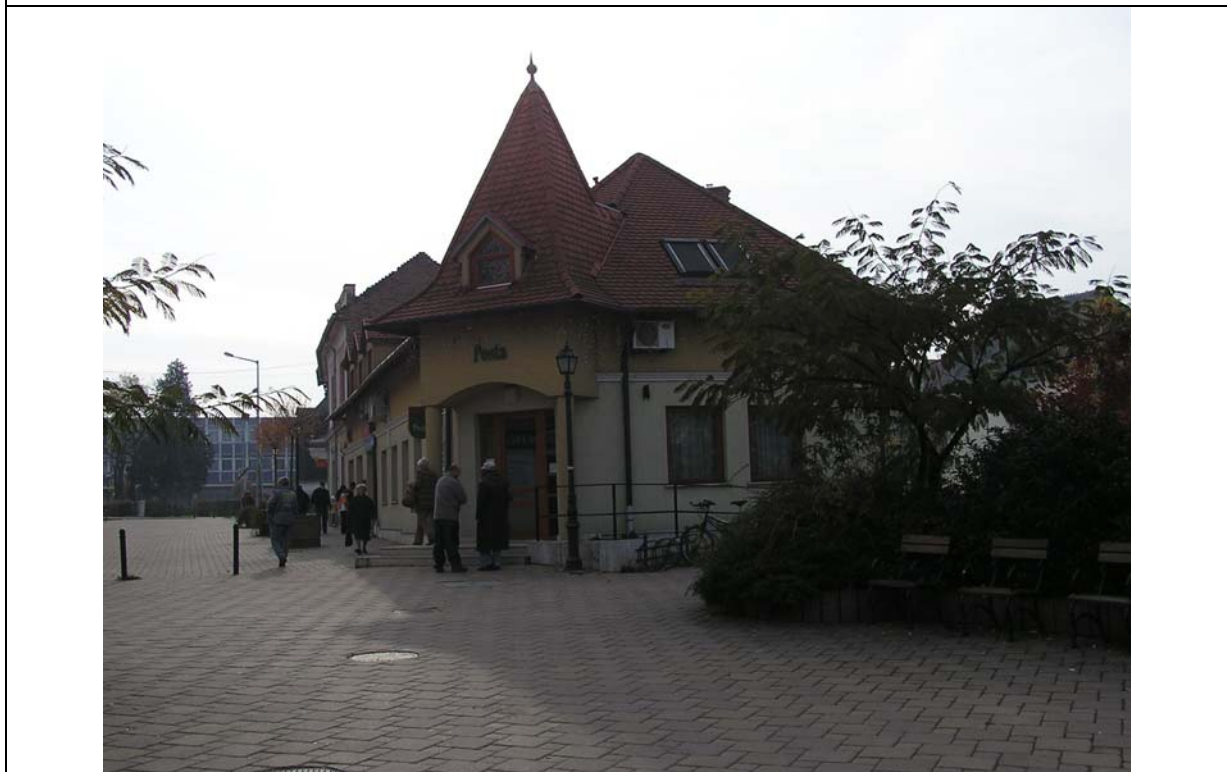
| SORSZÁM | HELYRAJZI SZÁM | CÍM | VÉDETTSÉGI FOK |
|---|---|---|---|
| 5. | 3086/1 | - | Helyi védelem |

Posta

Földszint +1 emelet átépítés

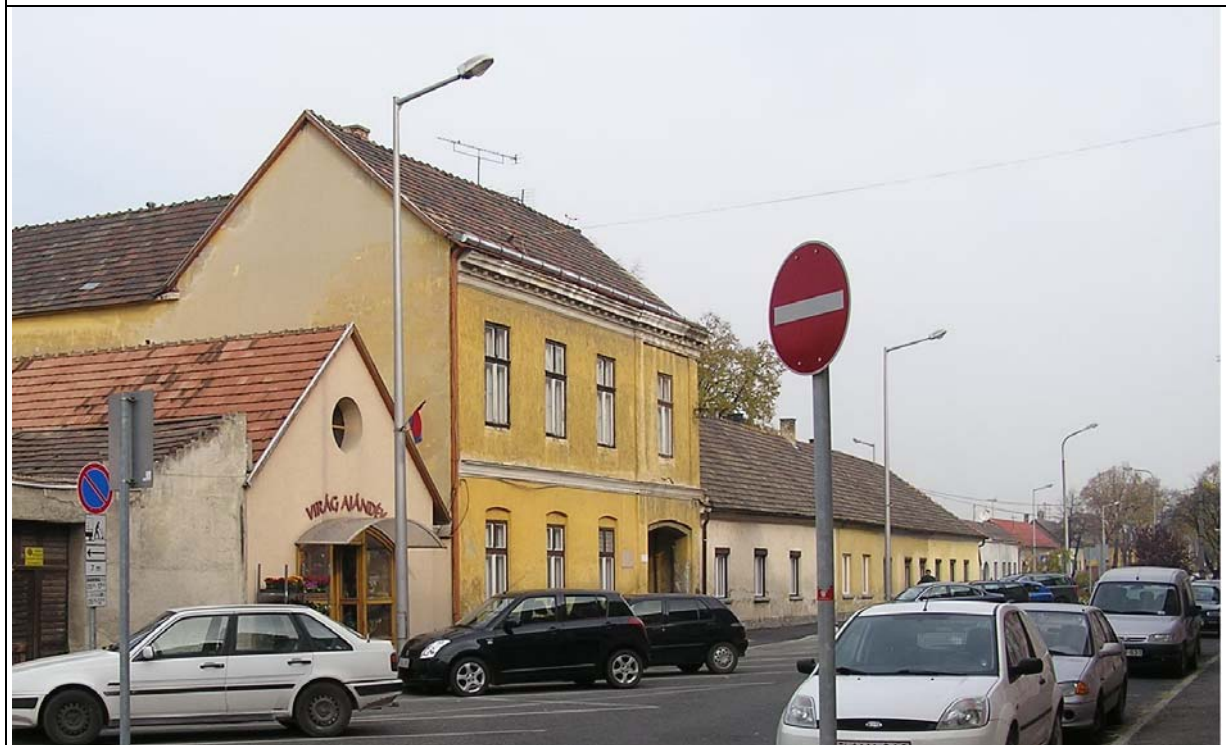
| SORSZÁM | HELYRAJZI SZÁM | CÍM | VÉDETTSÉGI FOK |
|---|---|---|---|
| 6. | 3081, 3080 | Somogyi Béla u. 4 | Helyi védelem |

| 1758, volt fajanszgyár épülete |

| eredeti homlokzati állapotában felújítandó |

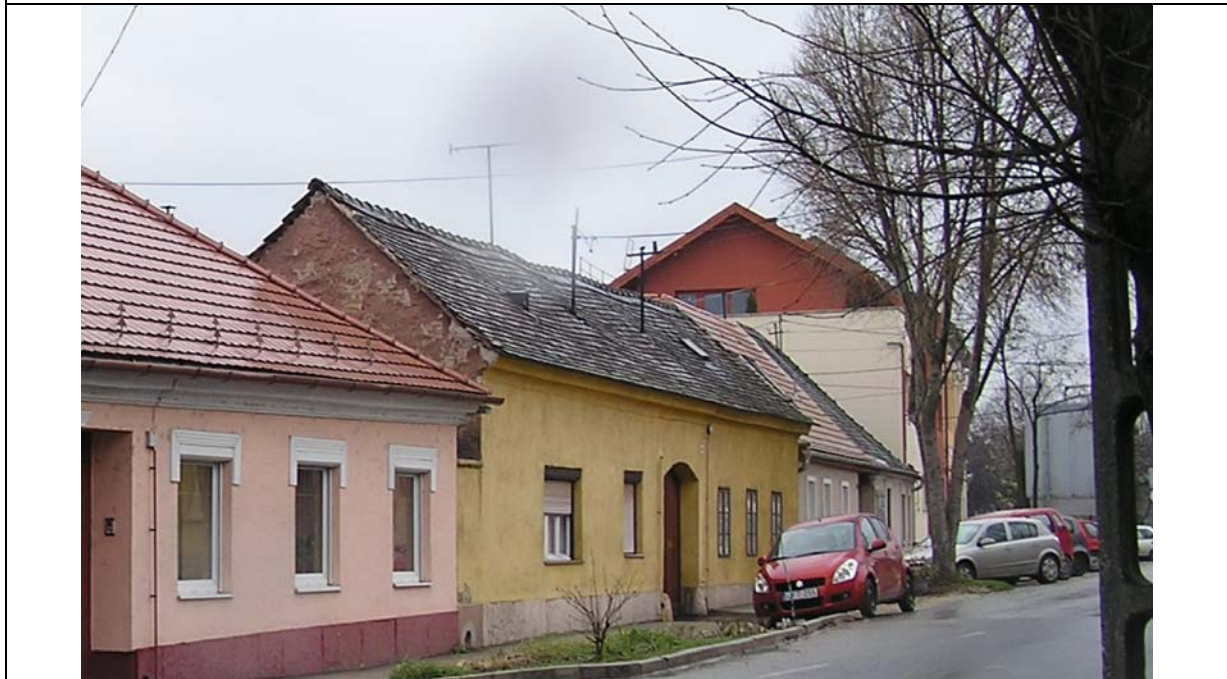
| SORSZÁM | HELYRAJZI SZÁM | CÍM | VÉDETTSÉGI FOK |
|---|---|---|---|
| 7. | 2655 | Almási út 12. | Műemlék |

Lakóház, 19. századi ,klasszicista lakóház, zárt sorú beépítésben álló, földszintes, U alaprajzú, nyereg tetős épület. Az utcai szárny középtengelyében kosárfészes záródású kapu, a kaputól D-re eső homlokzat átalakított. Az É-i, rövidebb udvari szárny előtt, pillérek nyugvó, mellvéd tornác. Síkmennyezetes belső terek.

Felújítandó
